# La haie sur talus Frein à l'érosion

Mairie de Beauville

## Le projet « Beauville en vert »

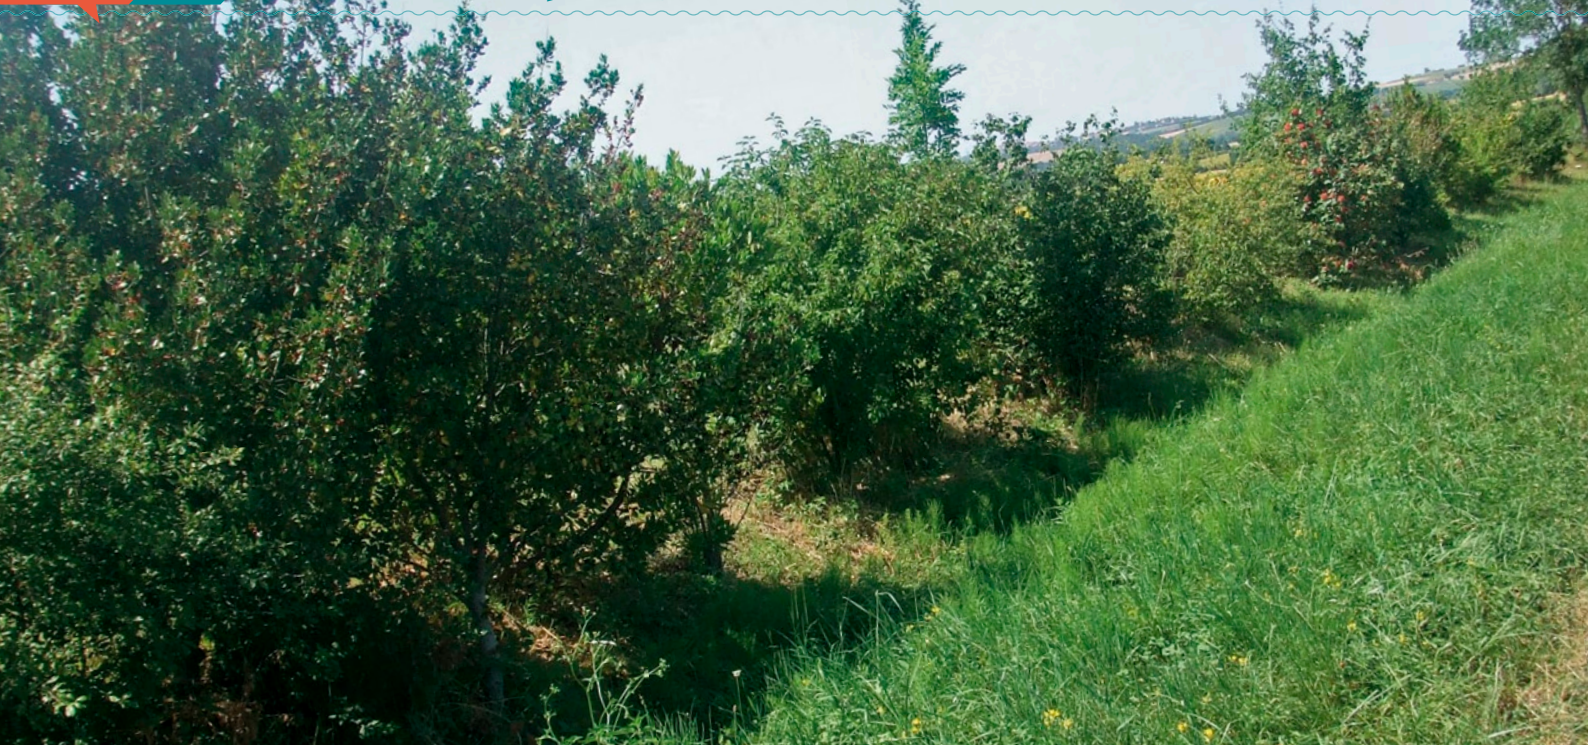
Haies sur talus - crédit photo FNE Midi-Pyrénées ©

Avant d'être végétalisés, les talus ont été reprofilés suivant différentes techniques :

- Le **retalutage** visant à obtenir une pente inférieure à 45°, afin d'éviter les glissements de terrain,
- Le **terrassage** qui repose sur la création d'une terrasse en milieu de talus, visant à ralentir la vitesse de ruissellement et à favoriser l'infiltration de l'eau,
- Le **fascinage** par implantation de pieux à mi-pente et tresage de branches sur ces piquets, afin de tenir mécaniquement la terre.

Du **paillage** biodégradable a été utilisé pour les plantations : ce mode d'entretien consiste à disposer, au pied des plants, un matériau formant écran, qui va jouer le rôle de barrière entre le sol et l'atmosphère, évitant ainsi l'évaporation. Cette technique permet de **réduire l'apport d'eau**. Le choix de plantations sauvages, plus résistantes, permet par ailleurs de **réduire l'emploi de pesticides**.

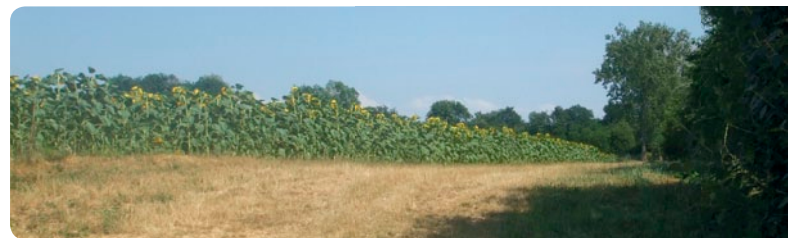
Érosion - crédit photo FNE Midi-Pyrénées ©

La municipalité de Beauville, commune rurale de 130 habitants, était victime d'un **fort phénomène d'érosion** créant des écoulements sur les voies communales, accroissant la turbidité des cours d'eau et rongant les talus des parcelles agricoles. Elle a donc décidé de faire appel à l'association Arbres & Paysages d'Autan pour trouver des solutions.
